# Hol várható buzgár megjelenése?

## Where will occur a sandboil?

Nagy László

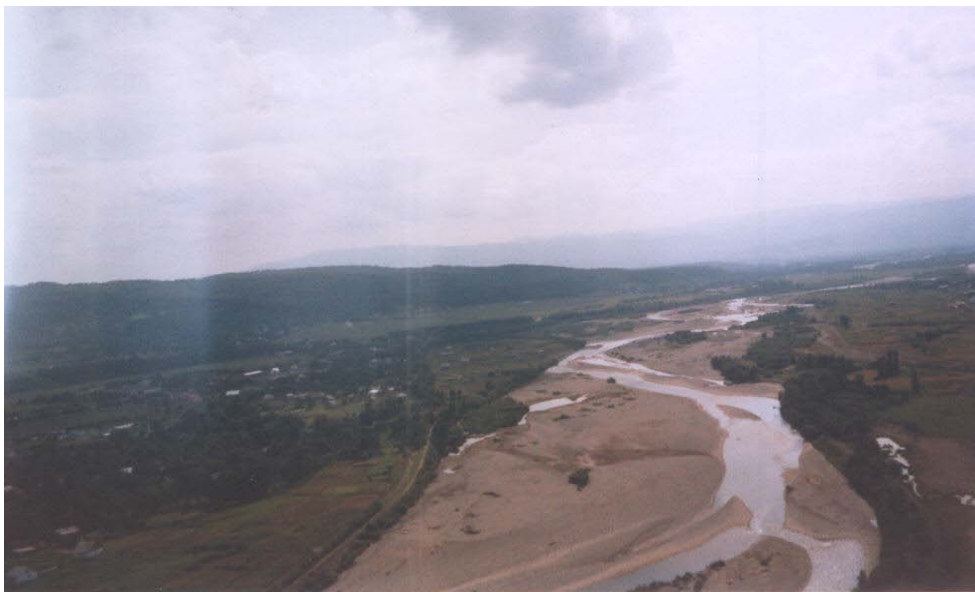
**3. ábra.** Az alluviális hordalékkúpon éri el a Tisza a síkságot Tiszabecs felett

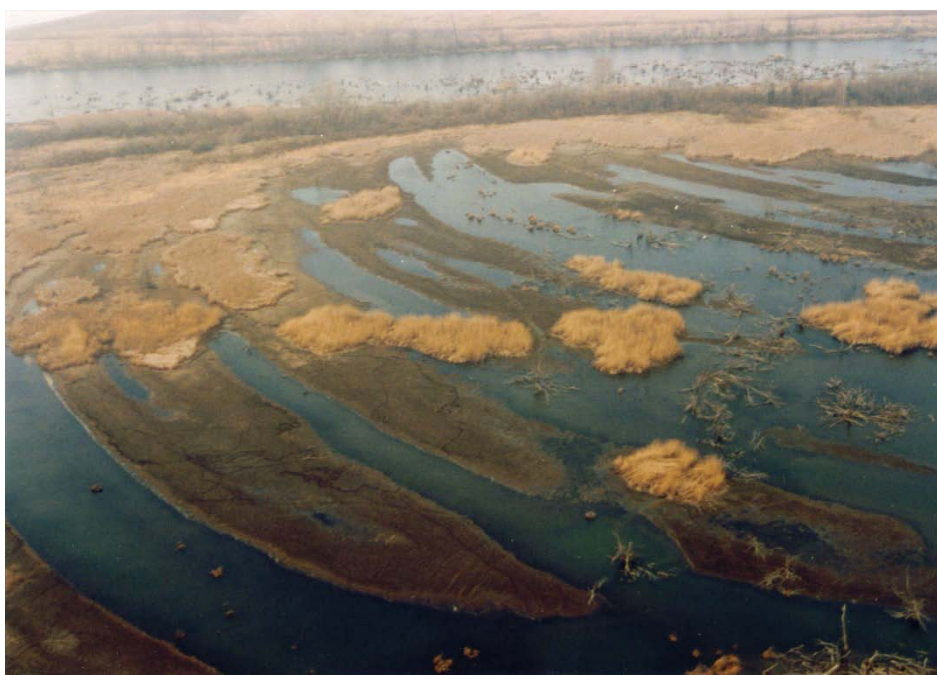
**4. ábra.** A Tisza vándorlása következtében egymással párhuzamosan kialakult folyómedrek maradványai Szórópusztánál

Szepessy (1983) vizsgálatai hozták azt a megállapítást, hogy a töltés nyomvonala alatti anomáliák, a talajban kialakult helyi rétegzettség okozza a hidraulikus talajtörés veszélyét. A gát hosszában tehát folyamatosan változik a biztonság. Megoldás a gát hossz-szelvényi szakaszolása, az azonos viselkedésű gátszakaszok felvétele (ezt tartalmazza az MSZ 15295). Az azonos viselkedésű szakaszok több szempontú értékelése légifelvételek végzésével megoldható, az ősi folyómedrek keresztezése légifelvételekkel könnyen azonosítható (ld. 4. és 8. ábra).

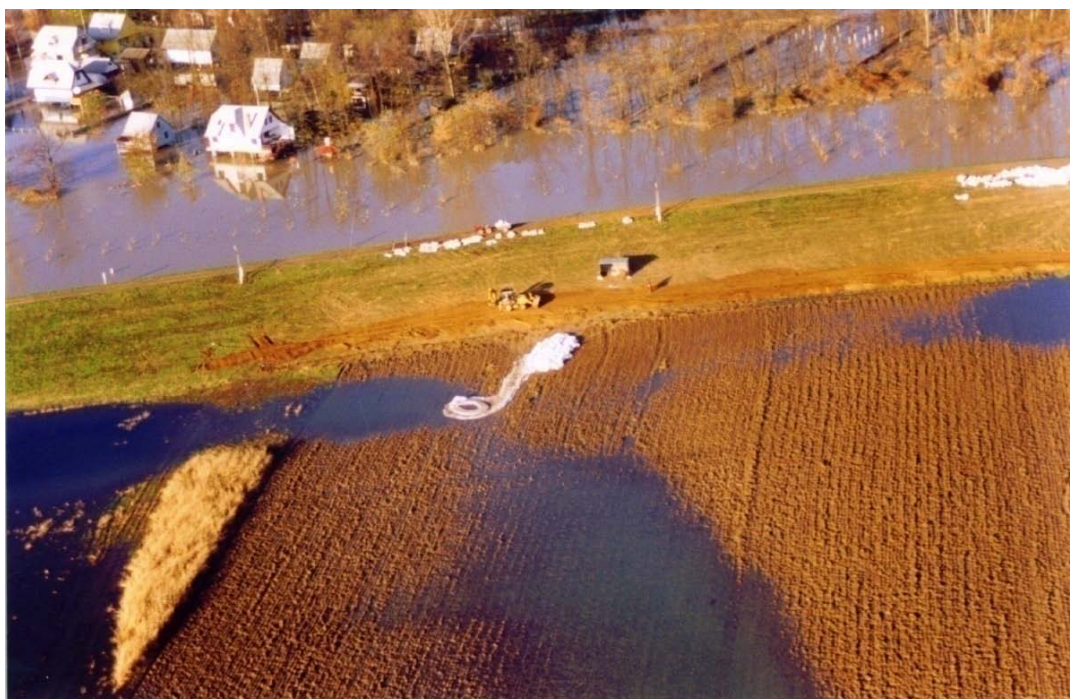
**7. ábra.** Dombrádi buzgár a holtmeder keresztezés szélén.
