## A tatai források hidrogeológiai vizsgálata

### Hydrogeological investigations related to the springs of Tata

Maller Márton

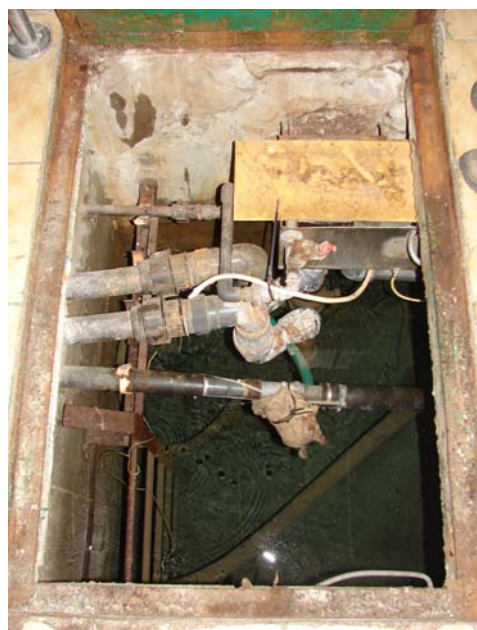
**4. ábra.** Törökfürdő forrása

Ezen a helyen 2010 ősze óta tapasztalható újra forrástevékenység, az épületen belül egy gépészeti aknában jelent meg a víz, ez látható a **4. ábrán**. Kezdetben folyamatos szivattyúzással oldották meg az akna víztelenítését, ma azonban már gravitációs úton vezetik a forrásvizet az épület előtt található szennyvízárkba.

Bár az egykori Törökfürdő szintjét csak a közelmúltban érte el a karsztvízszint, a padlóba mélyített gépészeti aknában már 2010 ősze óta tapasztalható forrástevékenység. Kezdetben a víztelenítést szivattyúzással oldották meg, a vízszint további emelkedése azonban később lehetővé tette a gravitációs elvezetést. Ennek megfelelően a Törökfürdő forrásának vize jelenleg a Reumatológia épületével szemben található szennyvízknába ömlik, amely a **8. ábrán** látható (a kép bal oldalán a szennyvíz, a felső részén pedig a forrásvíz bevezetése figyelhető meg).

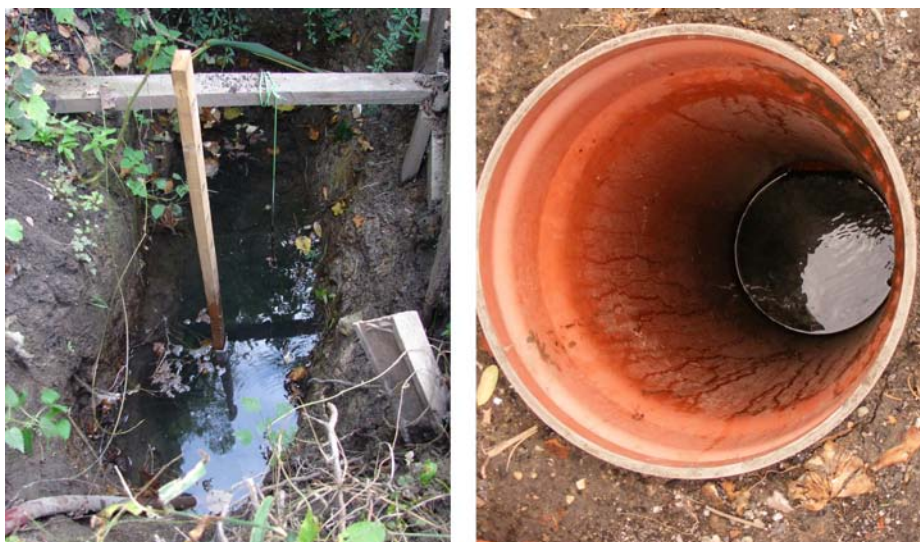
**5. ábra.** Zsidó iskola kútjának forrása a 2013. évi beavatkozások előtt és után

A Zsidó iskola kútjának forrása (8) a Katona utca 4. sz. ház udvarán található (**5. ábra**). Horusitzky (1923) feljegyzései szerint az 1920-as években ez egy teljesen elhanyagolt forrás volt, csekély hozammal. Az 1999-es cselekvési program készítésekor a helyszíni bejáráson még nem tapasztaltak itt forrástevékenységet (Hydrosys Kft. et al. 1999), 2010-ben azonban az épület alagsori kazánházában víz jelent meg. A tulajdonos ekkor mélyítette ki a kazánház bejáratánál lévő csapadékvíz összefolyó zsompot, ahova úszókapcsolós szivattyút is telepített. Azóta az itt összegyűlő forrásvizet folyamatosan szivattyúzzák, és a Katona utca csapadékvíz elvezető rendszerébe vezetik. A fentiekkel párhuzamosan a tulajdonos feltárta az egykori forráskürtöt is, aminek helyén egészen a karsztvízszint hirtelen megemelkedéséig egy kerti kistó volt. Az itt jelentkező problémákat a 2013 nyarán elkészült beavatkozás oldotta meg, ekkor ugyanis a forráskürtőben egy 40 cm-es átmérőjű szűrőzött PVC csövet helyeztek el, valamint kiépítették a feltörő forrásvizet elvezető gravitációs rendszert is.

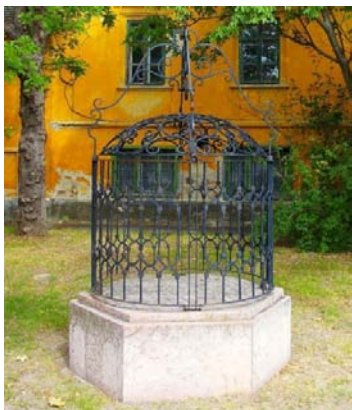
**6. ábra.** Szolgabírótság előtti közkút

A vizsgált területen három olyan hidrosztatikus nyomás alatt álló kút helyezkedett el a múltban, melyeket júra-és krétakori mészkőbe vésték, és Horusitzky (1923) szerint ezekben a kutakban – a tengerszint feletti magasságuktól függetlenül – a víztükör mindig azonos szinten állt.

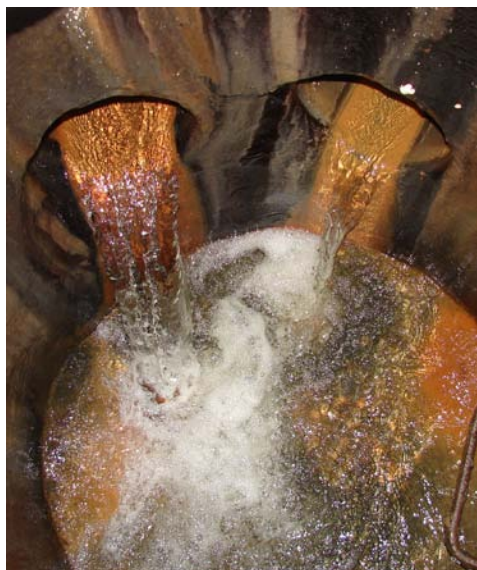
**7. ábra.** A Május 1. úti források vizét befogadó akna

A Május 1. út 45. (4) szám alatti tömbház pincéjében ugyancsak 2010 tavaszán jelentkezett forrástevékenység. A probléma észlelése után azonnali beavatkozásként 2010 nyarán szivárgókat építettek, melyek az épület környékéről összegyűjtött vizet a közeli csapadékvíz elvezető hálózatba juttatják. Az épület DNY-i oldalán kialakítottak egy aknát, ide vezetik be az épület alatt összegyűjtött vizet, és innen vezetik tovább azt a csapadékvíz elvezető rendszerbe. Az innen származó vízhez még további két-három aknában keveredik olyan forrásvíz, ami ugyancsak a Május 1. út 45. számú tömb alatt fakad.

A Május 1. út 43. (5) számú tömbház az előbbi északi szomszédja. A forrástevékenység ebben az esetben is 2010-ben jelentkezett, a ház előtti aszfaltburkolat alatt. A burkolatot a víz megjelenésekor felbontották, és megoldották az elvezetést az innen csupán néhány méterre található csapadékvíz aknába. A meglepően nagy hozammal feltörő víz először ide ömlik, innen folyik át egy bukóaknába (**7. ábra**), ahol keveredik a Május 1. út 45. felől érkező vizekkel, majd a csapadékvíz elvezető rendszeren keresztül tovább folytatja útját.

A Május 1. úti lakótelep forrásainak vízhozamát a már említett bukóaknában mérjük (**7. ábra**). Azért választottuk ezt a mérések helyszínéül, mert a 4-essel és 5-össel jelölt fakadóvizek viszonylag magasról buknak be az aknába, így lehetőség van a köbözésre. A **7. ábrán** látható bal oldali csövön a 43. számú tömbház előtt fakadó forrás vize, a jobb oldali csövön pedig a 45. számú tömb alatt összegyűlt víz ömlik az aknába.

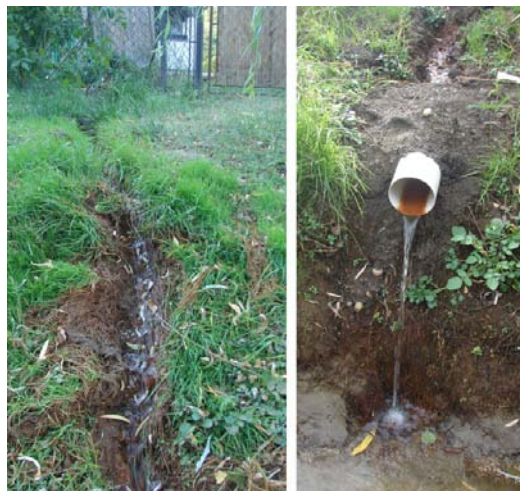
**9. ábra.** A Lelkes-forrás vízhozam mérésére beépített PVC cső

A Lelkes-forrás vize, egy családi ház udvarán, egy pozitív, fűt kútból ered. A terepadottságoknak köszönhetően a telekről kilépve, a Kismosó patak rézsűjén közvetlenül a befogadóba folyik. Erre a rézsűfelületre építettünk be a **9. ábrán** látható PVC csövet 2012. szeptember elején, a forrás vize azóta ezen keresztül ömlik a patakba. Ezzel a kis beavatkozással sikerült elérnünk azt, hogy a Lelkes forrás vize a fakadástól alig néhány méterre kényelmesen köbözhető legyen.

A viszonylag csekély vízhozam, és praktikus kialakítás lehetővé tette, hogy egy-egy mérés akár 30 másodpercen át tartson, így tehát a kapott eredmények pontosságához nem férhet kétség. Ebben az esetben már jelentős eltérések voltak a 2012. novemberi mérések eredményei között is, az ingadozás mértékét számszerűsítve a relatív szórásra 20,6 %-ot kaptunk. Ez az érték, figyelembe véve a mérés pontosságát, és a többi forrás hozamának ingadozását, jelentősnek mondható. A Lelkes forrás átlagos vízhozama 17,6 l/perc.

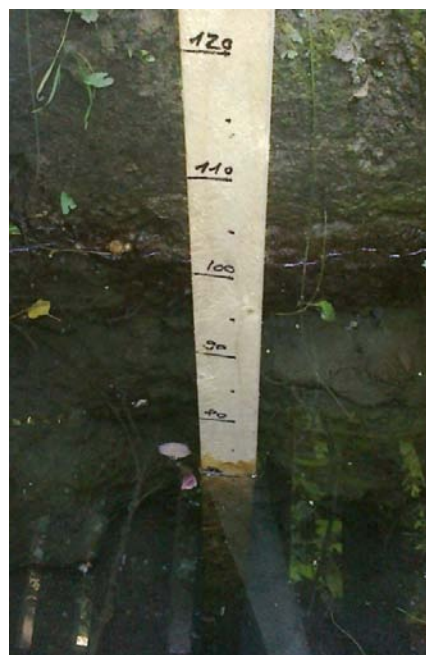
**10. ábra.** Vízhozam becslés a Zsidó iskola kútjának forrásán

A vízhozam becslését a Zsidó iskola forrásának kútjánál 2013 nyara előtt a visszatöltődés sebessége alapján végeztük. Ez úgy történt, hogy a forráskürtő fenekére levertük a **10. ábrán** látható karót, melyet előzőleg 5 cm-es beosztású skálázással láttunk el. A mérések megkezdése előtt minden alkalommal leolvastuk a mércén a vízállást, ami általában 70 cm körül volt. Ez után a kútba telepített szivattyú segítségével a mérce 30 cm-es beosztása alá süllyesztettük a vízszintet, majd a szivattyút leállítva mértük a visszatöltődés idejét a 30 és 50 cm-es beosztás közötti 20 cm-en. Ezen a tartományon a jó közelítéssel téglalap alakú kürtőben  $0,7 \text{ m}^2$  a víztükör felülete, amit a  $0,2 \text{ m}$ -es magassággal megszorozva  $0,14 \text{ m}^3$  térfogatot kapunk. Ezek szerint tehát a visszatöltődő vízmennyiség a mérések során minden alkalommal kb. 140 liter volt. Ezt elosztva a visszatöltődés vizsgálatokor mért idővel kaptuk a forrás becsült vízhozamait.

Bár maga a visszatöltődő vízmennyiség meghatározása közel sem pontos, arra kitűnően alkalmas a fent bemutatott mérési módszer, hogy a hozamok esetleges változását mutassa. A vízhozam értékek átlagos nagysága ekkor  $10,5 \text{ l/perc}$  volt. A hozamok ingadozására  $6,2 \%$ -os relatív szórás adódott, ami a mérce leolvasásának pontatlanságát figyelembe véve elhanyagolható mértékűnek mondható.

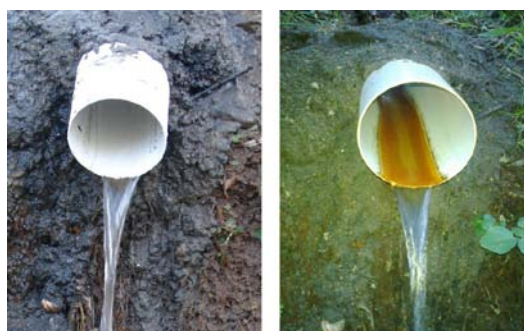
**13. ábra.** Vasas elszíneződés a Lelkes-forrásnál beépített PVC csövön

Egyes források magas vastartalmára Lorberer és Vásárhelyi (2011) szerint az a magyarázat, hogy a források újbóli megjelenésével párhuzamosan a mésztufa képződés is újra beindul. Egyelőre még a kiváló ásványfázis összetétele az agyagos környezet és a kevert víz hatását jelzi, ezért tapasztalhatók a gypvasérchez hasonló, élénkpiros színű kiválások. Ez a jelenség idővel valószínűleg változni fog: a rendszer karsztvíz általi teljes átmosása, kilúgozása után a vasas színezés mértéke lecsökkenhet.

Lorberer és Vásárhelyi elméletét támasztják alá az általunk tett megfigyelések is. Ezek szerint azokban a vízmintákban tapasztaltunk magas vastartalmat, amelyek nem tisztán karsztos eredetűek, ezeknél a forrásoknál ugyanis a felsőbb, vastartalmú talajrétegekben szivárgó víz keveredik a karsztvízzel, és így tör a felszínre. A **13. ábrán** a Lelkes-forrás vízhozamának mérését segítő PVC cső látható. A két fénykép készítése között csupán egy hét telt el, már ennyi idő alatt is jelentős mértékű elszíneződés volt tapasztalható a cső falán. A tiszta karsztvizek vizsgálatakor nem tapasztaltunk magas vastartalomra utaló jelenségeket (vöröses árnyalatú vízminta, vagy a vizsgálat során képződő Fe (III) csapadék).
